PI 1531/21 R 10101

INFORME TÉCNICO

EVOLUCIÓN DEL ESTADO HIDROLÓGICO DE LA LAGUNA DE LA YESERA (RIVAS-VACIAMADRID)

Universidad
Rey Juan Carlos

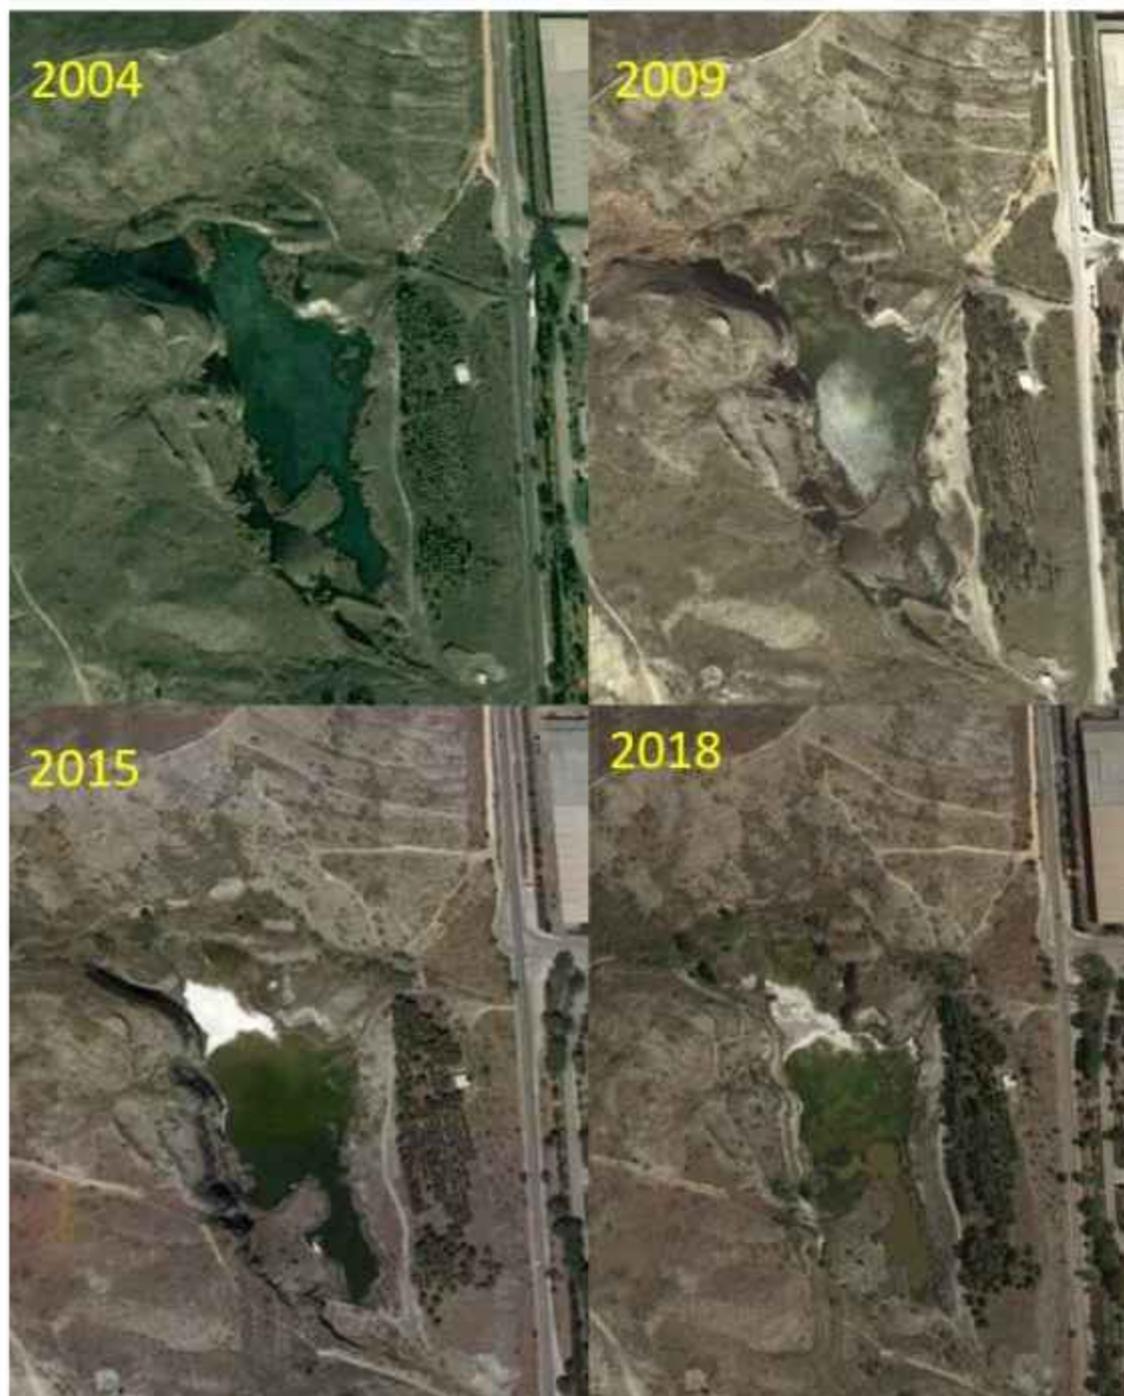
Figura 1. Evolución de la superficie de inundación de la laguna de la Yesera.
Fuente: Google Earth.

Durante los dos últimos años se han registrado descensos en el nivel de la **laguna de la Yesera** (Rivas-Vaciamadrid, Madrid), reduciéndose significativamente la superficie de inundación de esta (Figura 1), aunque esas variaciones han sido constantes a lo largo de los años.

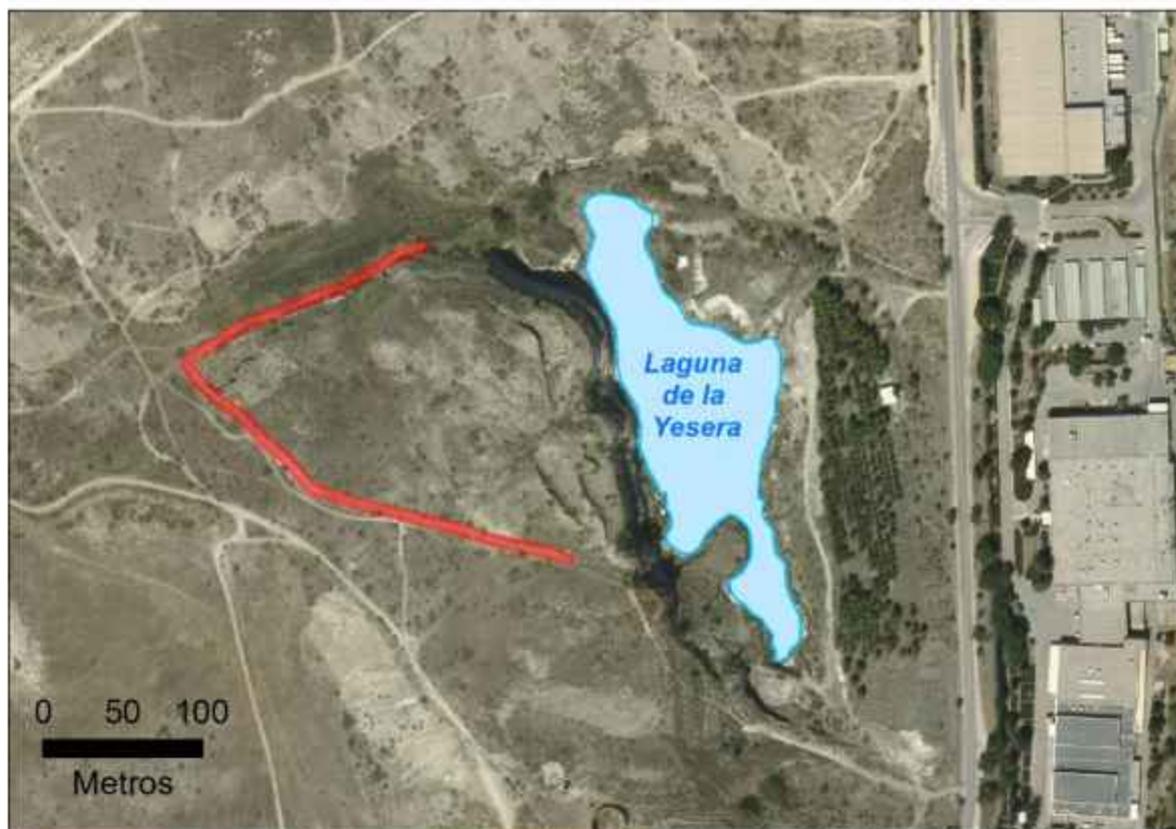
Figura 2. Actuaciones relacionadas con la ejecución del PREN en la laguna de la Yesera.

Coincidiendo con estos descensos, en 2016 se realizaron una serie de actuaciones en el entorno de la antigua explotación minera de la Yesera (3M) relacionadas con la ejecución del Plan de Restauración del Espacio Natural (PREN). Consistentes en la construcción de una zanja y un caballón perimetral que diesen continuidad al vallado de la explotación para impedir el acceso al tráfico rodado (Figura 2).

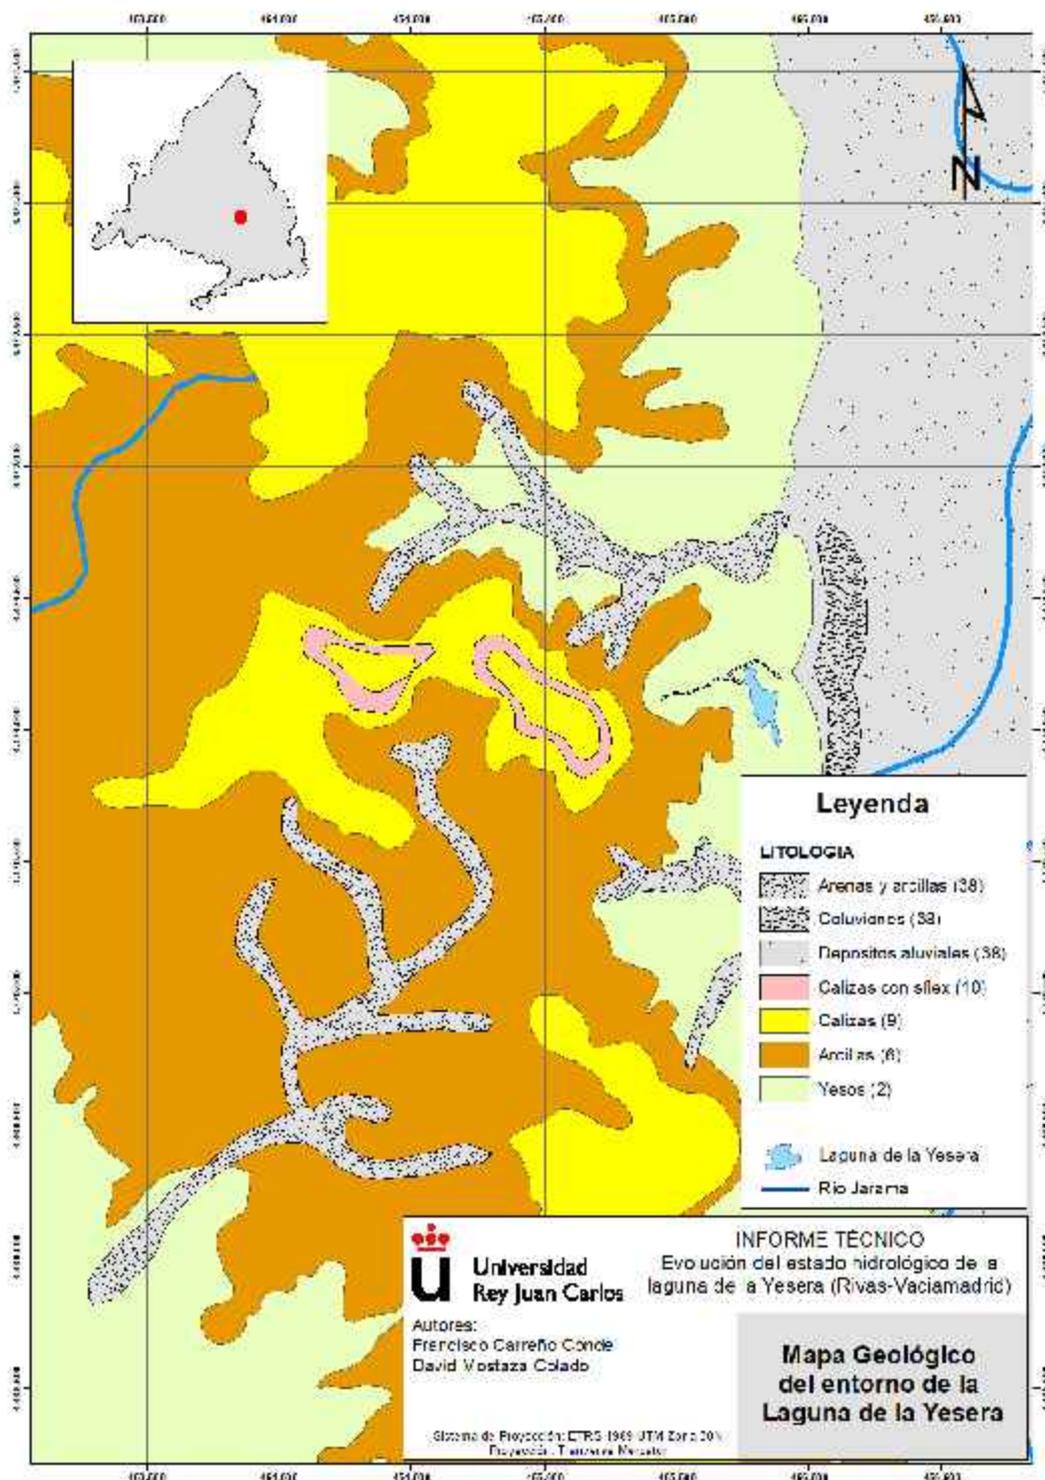
Figura 4. Mapa litológico del entorno de la laguna de la Yesera.

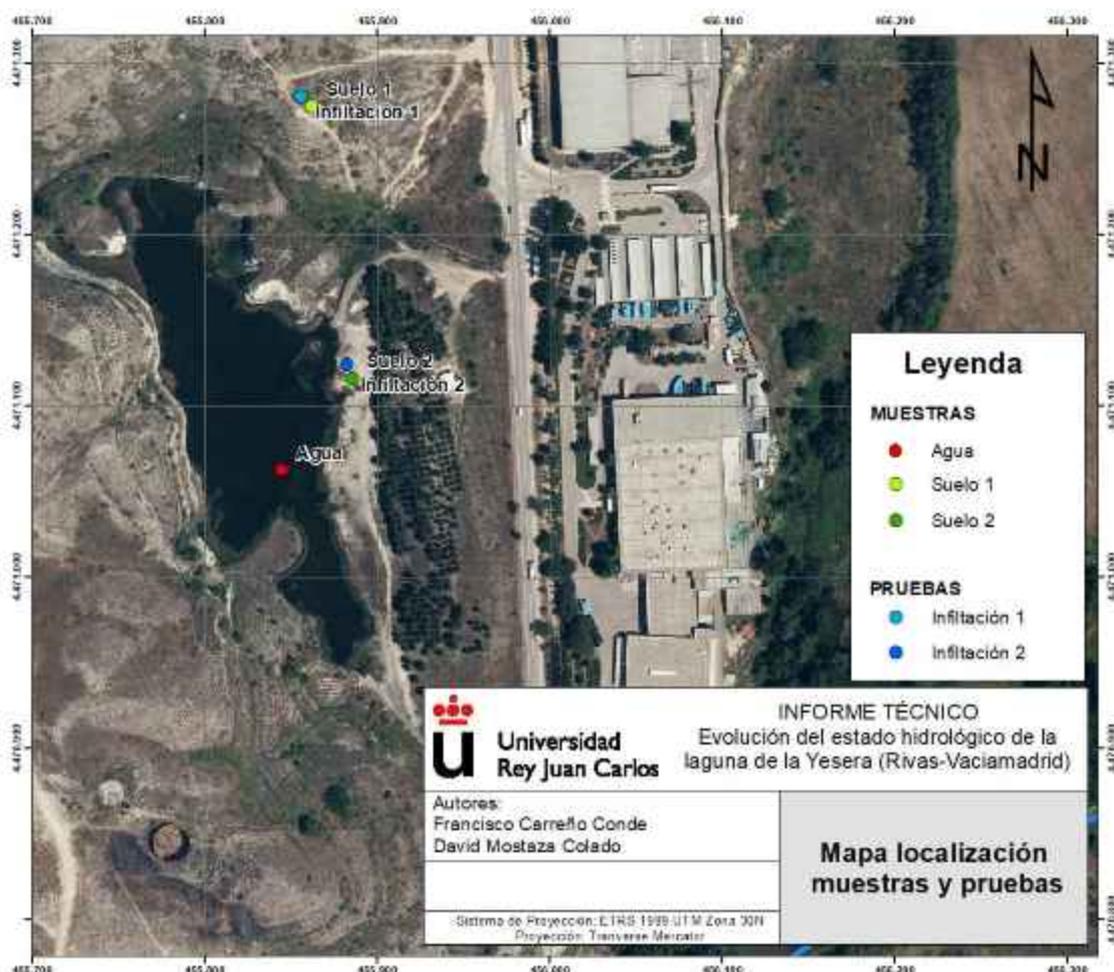
Figura 5. Localización de las muestras de agua, suelos y pruebas de infiltración realizadas en el entorno de la Laguna de las Yesera.

En la Figura 5 se muestra la localización de las tomas de muestras y pruebas de infiltración realizadas para la elaboración del presente informe.

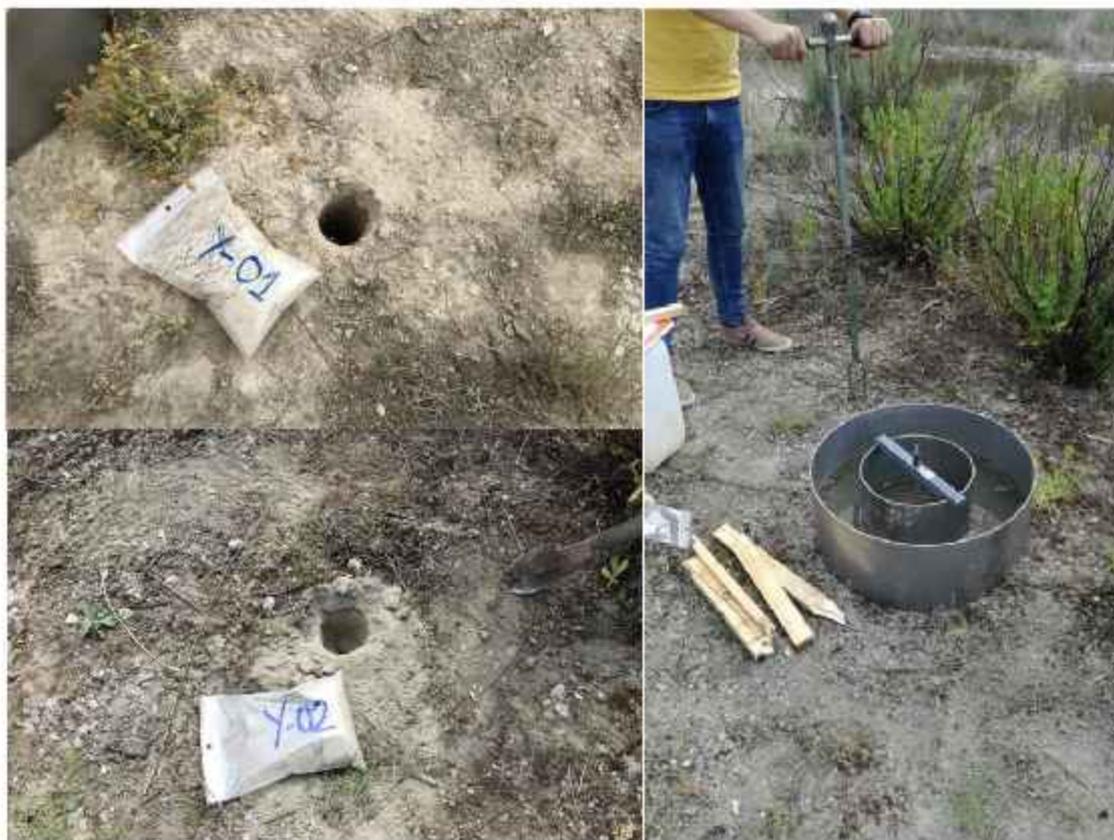
Figura 6. Muestreo de suelos para su análisis en laboratorio.

Con el objetivo de analizar en detalle la composición y propiedades del suelo que existe en las inmediaciones de la laguna de la Yesera se tomaron dos muestras para su posterior análisis en laboratorio (Figura 6).

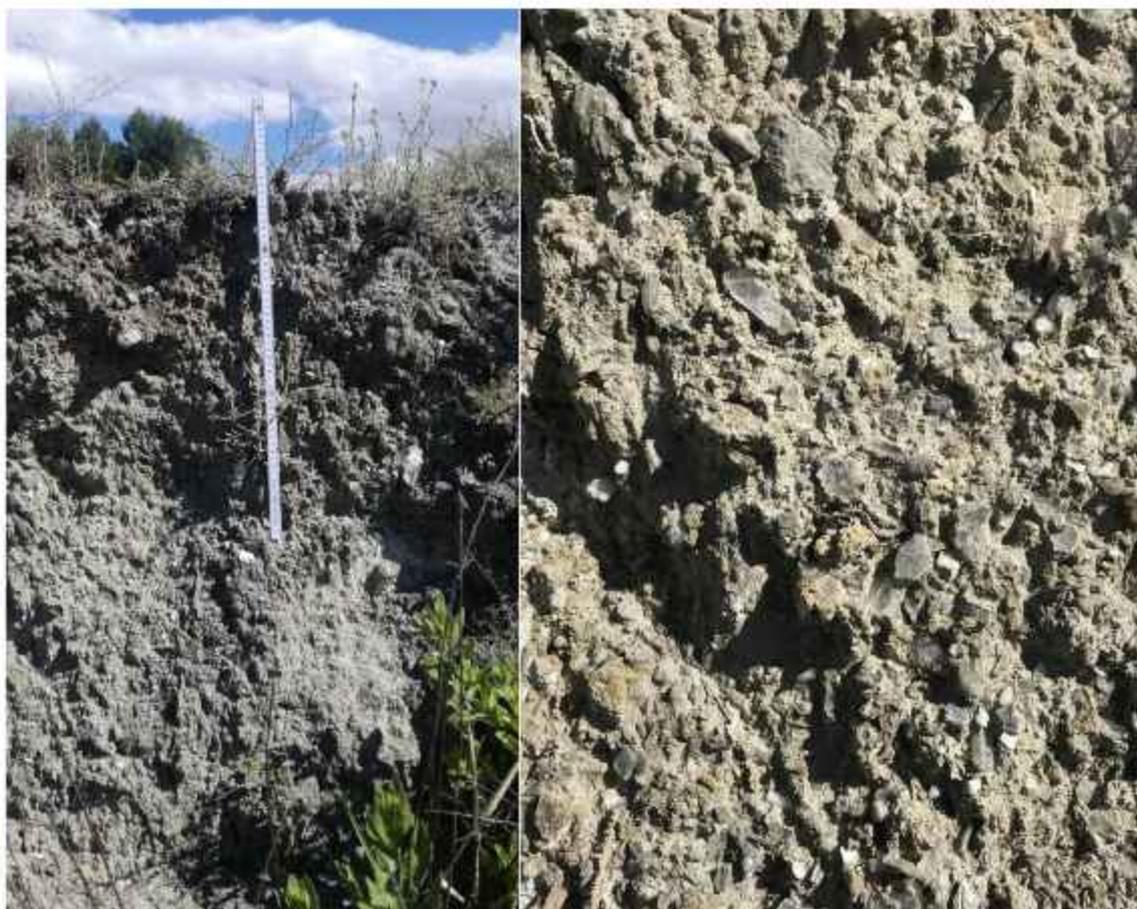
Figura 7. Suelo tipo que se desarrolla en la zona de la laguna de la Yesera. A la izquierda vista general, a la derecha vista en detalle de las impregnaciones de yeso.

El principal suelo que se encuentra en las inmediaciones de la laguna de la Yesera es el Gypsisol (Figura 7). Caracterizado por tener un horizonte gypsic o petrogypsic o ambos, dentro de una profundidad de 125 cm a partir de la superficie, sin otros horizontes de diagnóstico más que un horizonte A ócrico, un horizonte B cámbico, un horizonte B árgico impregnado de yeso o de carbonato cálcico [3], [10].

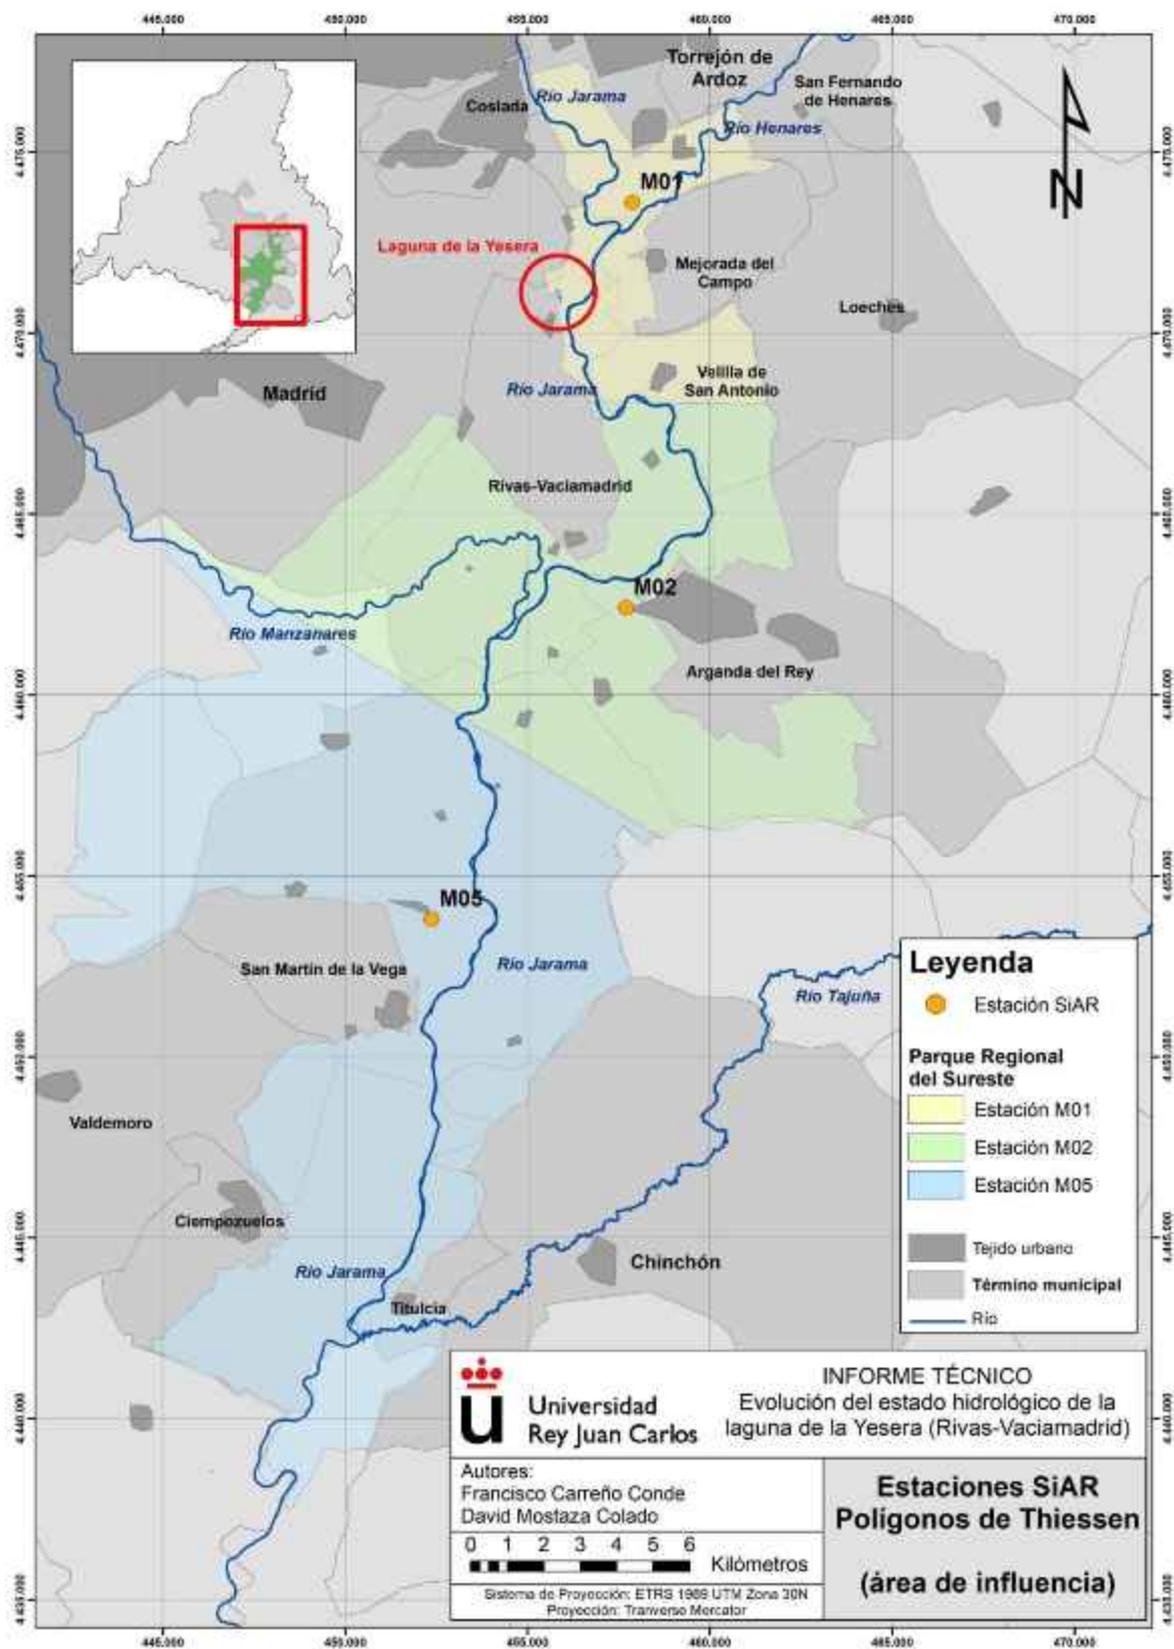
Figura 8. División del Parque Regional del Sureste en términos climáticos basada en polígonos de Thiessen de las estaciones agroclimáticas de la red SiAR.

Los datos de precipitación y evapotranspiración se han conseguido a partir de la red de estaciones agrometeorológicas SiAR y se han interpolado mediante la técnica de polígonos de Thiessen a la superficie del Parque Regional del Sureste de la Comunidad de Madrid [11]–[13]. Se han obtenido tres sectores para cada una de las estaciones SiAR (M01, M02 y M05). La laguna de la Yesera se enmarca en el sector correspondiente a la estación M01 (Figura 8).

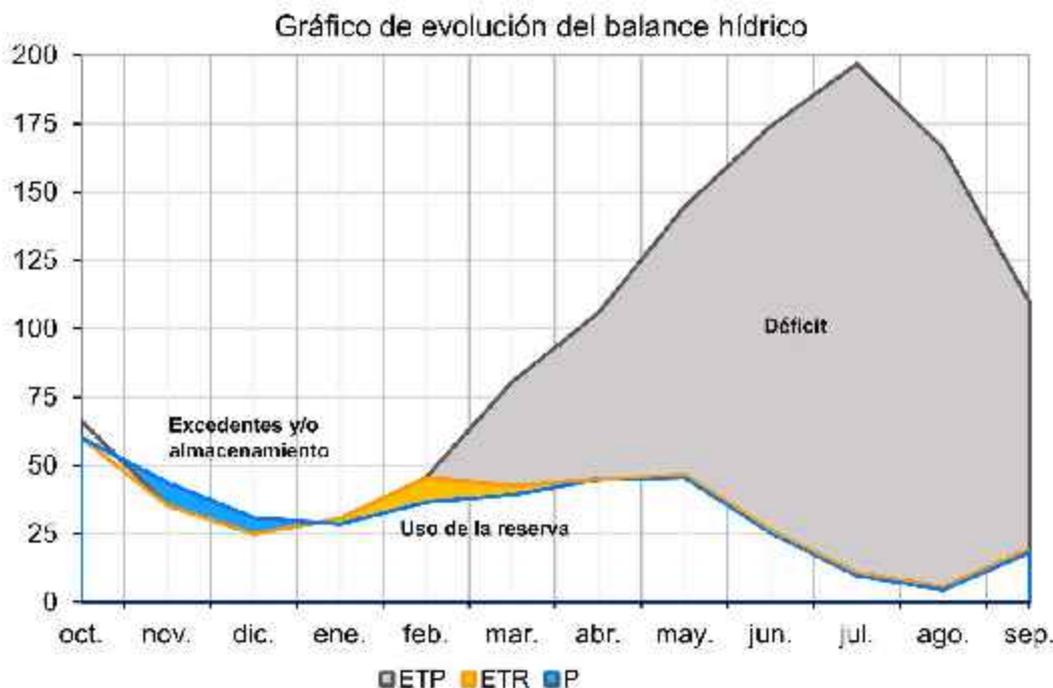
Figura 9. Evolución del balance hídrico en el área de influencia de la estación meteorológica SIAR M01 (San Fernando de Henares).

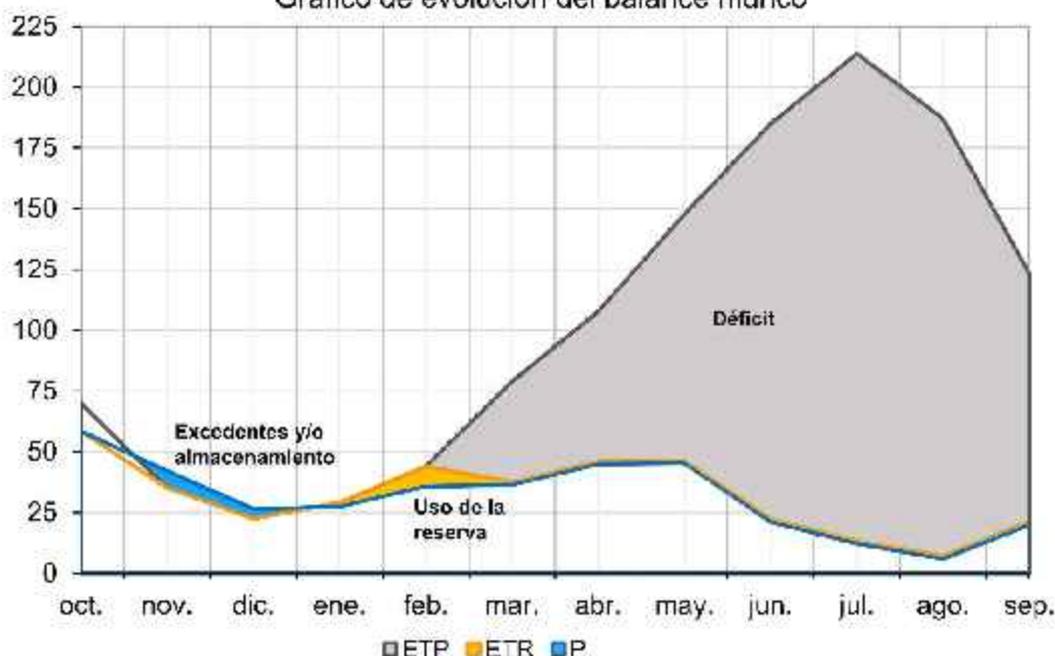
Figura 10. Evolución del balance hídrico en el área de influencia de la estación meteorológica SIAR M02 (Arganda del Rey).

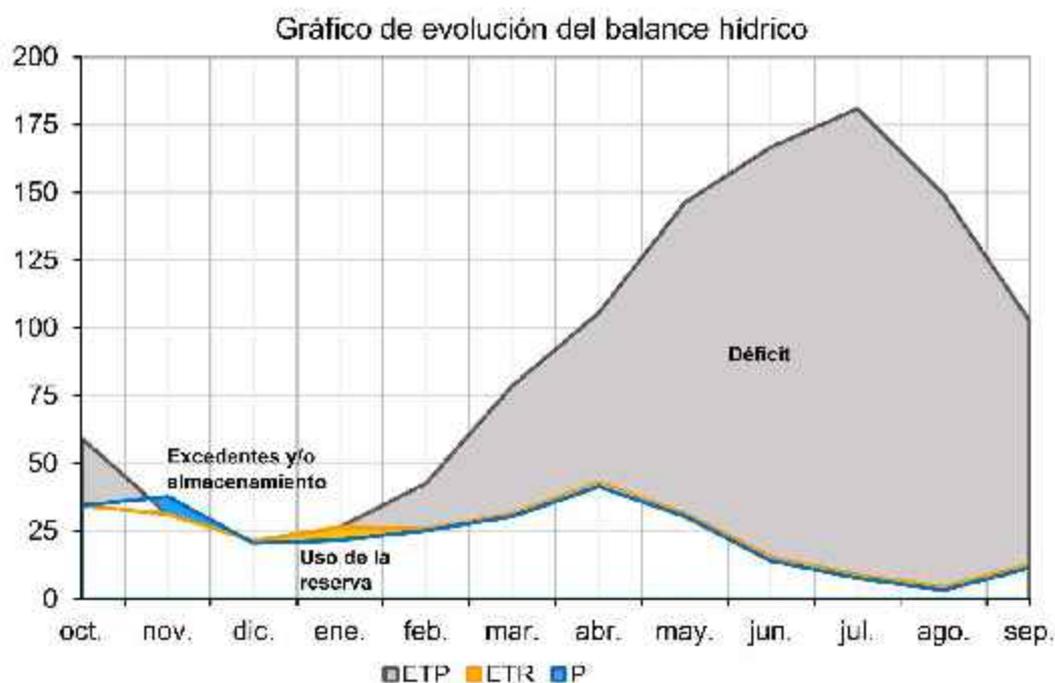
Figura 11. Evolución del balance hídrico en el área de influencia de la estación meteorológica SIAR M05 (San Martín de la Vega).

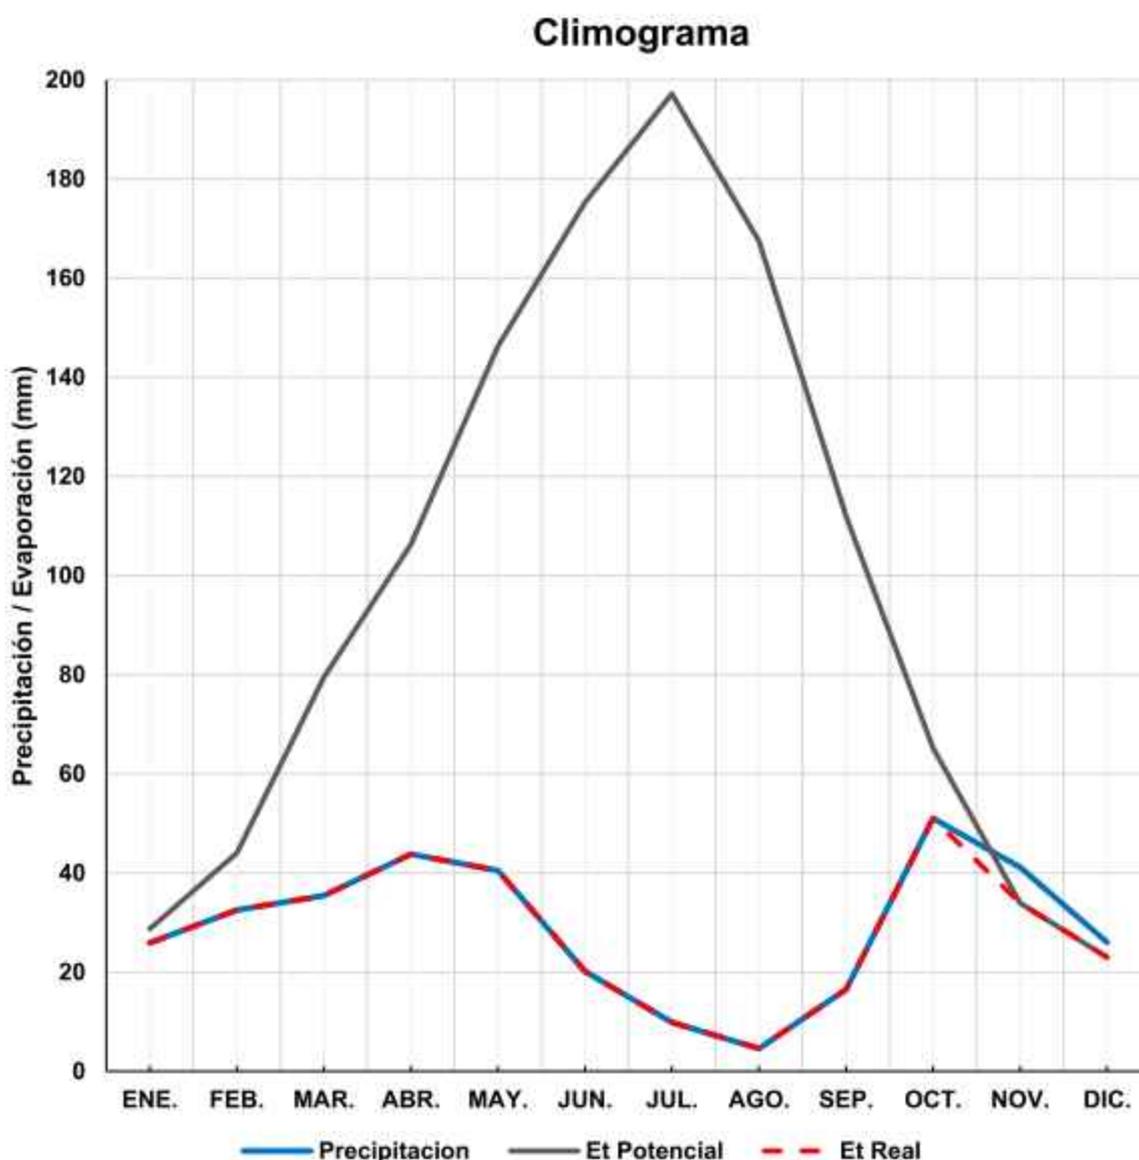
Figura 12. Climograma para el Parque Regional del Sureste de la Comunidad de Madrid.

es menor que la evapotranspiración potencial la evapotranspiración real es mayor que las precipitaciones pero menor que la evapotranspiración potencial, ya que se evapora la reserva de agua. A partir del mes de enero, cuando se agota la reserva de agua, la evapotranspiración real coincide con las precipitaciones (Figura 12).

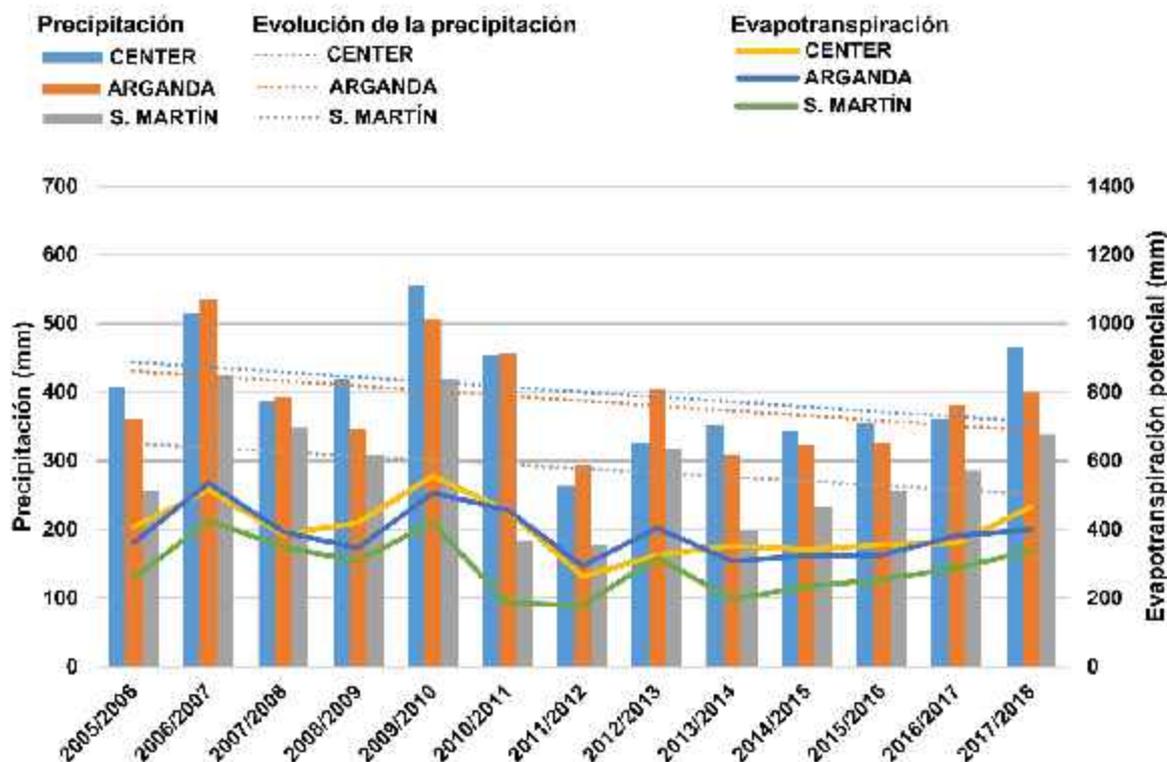
Figura 13. Yetograma para la serie histórica 2005-2018 de las tres estaciones meteorológicas.

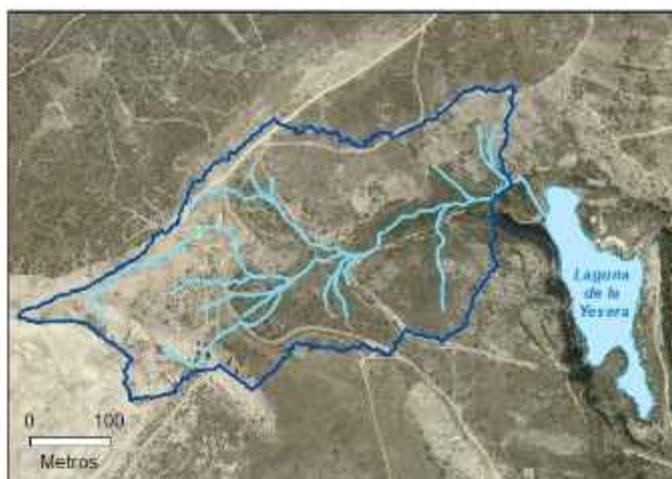
Figura 14. Red de drenaje desarrollada en la cuenca vertiente de la laguna de la Yesera.

El análisis hidrológico se ha realizado a partir de dos modelos digitales de elevaciones terreno (MDE) interpolados a partir de los datos LIDAR de 2010 y 2016, que están disponibles en el centro de descargas de datos del IGN, cuya resolución, en ambos casos es de 1 metro [14].

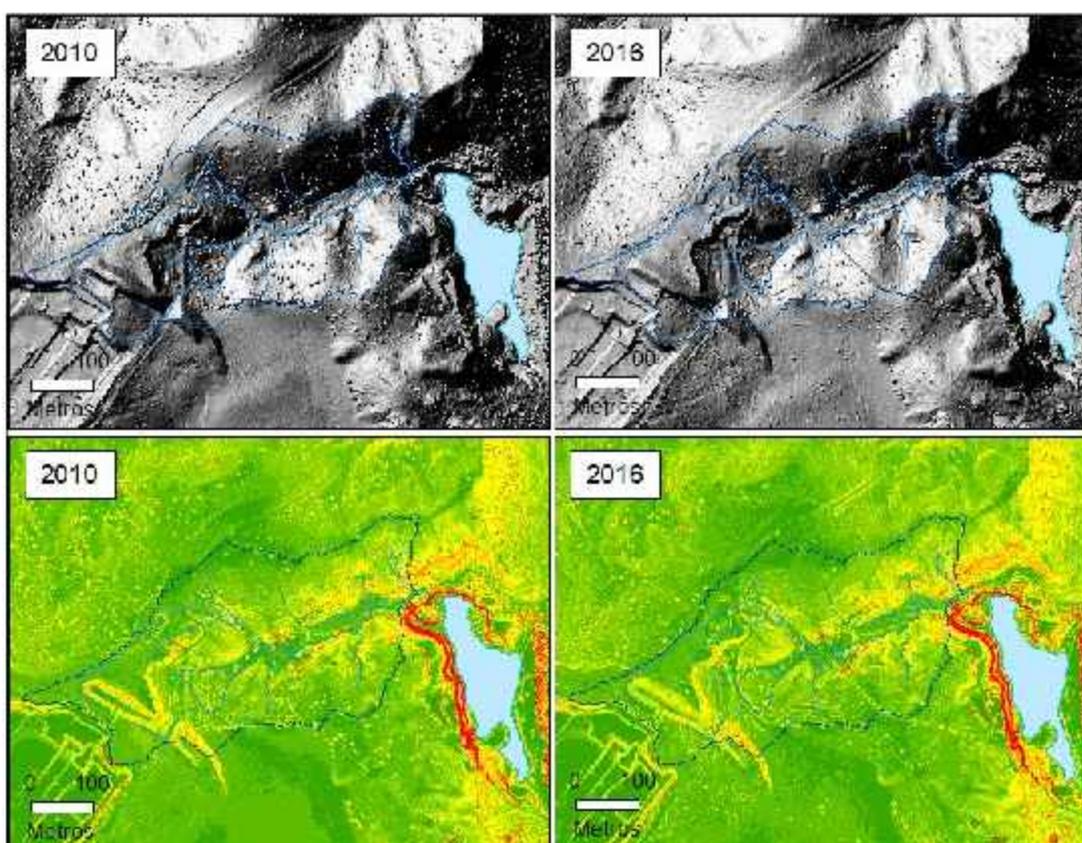
Figura 15. Sombreados digitales del terreno y modelos de pendiente. Arriba, sombreados digitales para los años 2010 y 2016. Abajo, modelos digitales de pendientes para los años 2010 y 2016.

- **Modelo digital de pendientes.** Ángulo existente entre el vector normal a la superficie en ese punto y la vertical.
- **Sombreados del terreno.** Son modelos que se basan en las sombras que arroja un terreno al ser iluminados por una fuente de luz oblicua: Acimut Solar: 315° y Altura Solar: 45° .

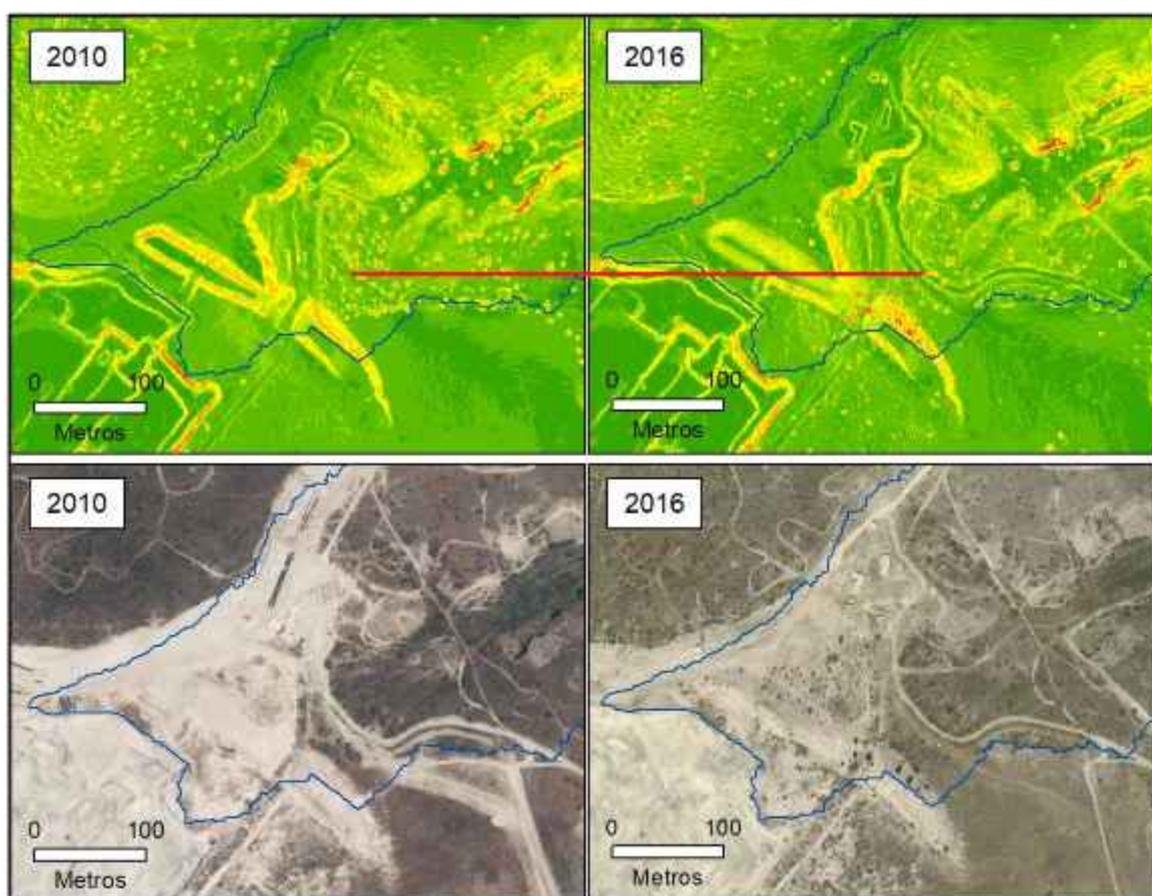
Figura 17. Modelos de pendiente y ortoimágenes.

Por otro lado, no se observan cambios significativos en el modelo de flujo asociado a las actuaciones relacionadas con la ejecución de su Plan de Restauración del Espacio Natural (PREN), consistentes en la construcción de una zanja y un caballón perimetral para dar continuidad al vallado de la explotación que impidiese el acceso al tráfico rodado.

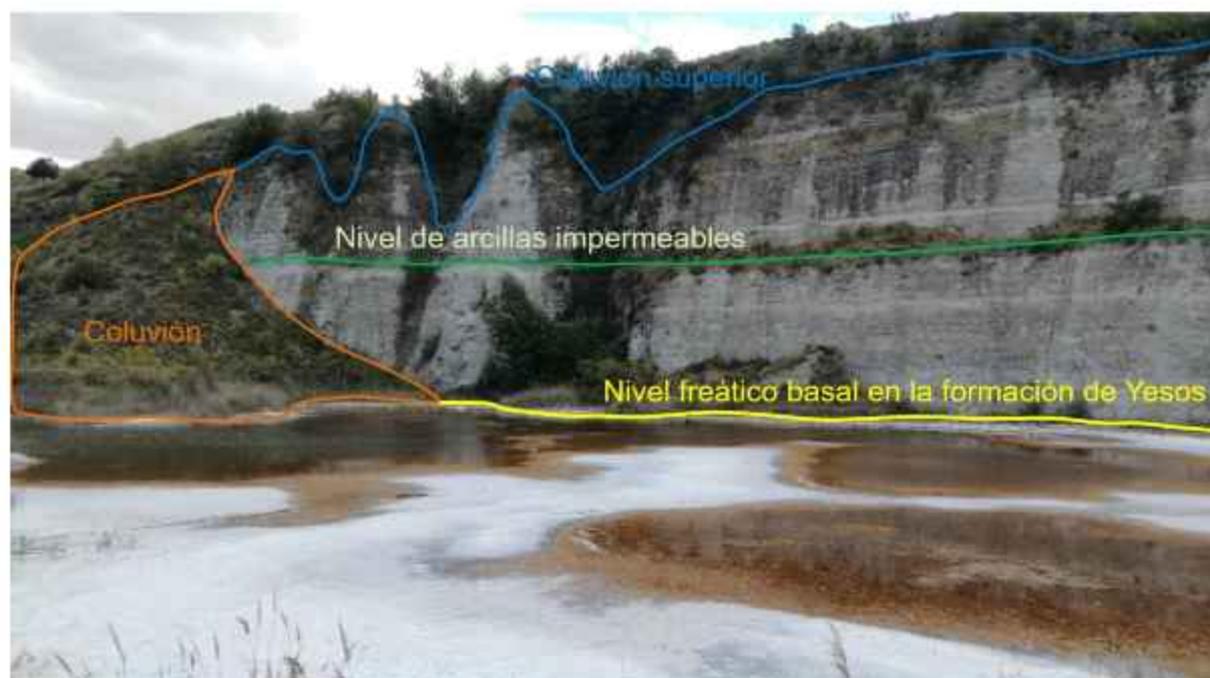
Figura 18. Interpretación hidrogeológica de la laguna de la Yesera en el que se identifican las fuentes de recarga.

A pesar de que las formaciones yesíferas son de naturaleza primaria poco permeables, esta formación tiene un importante desarrollo de procesos de disoluciones como consecuencia de la interacción con las aguas que generan transformaciones mineralógicas. Estas transformaciones, generalmente de glauberita a yeso, implican la reducción de su volumen, y la generación de huecos y macroporos, dando lugar a un proceso intenso de karstificación que favorece la entrada y circulación del agua a través de esta formación, y por tanto, parte del flujo de estas formaciones está alimentando la recarga de agua en la laguna.

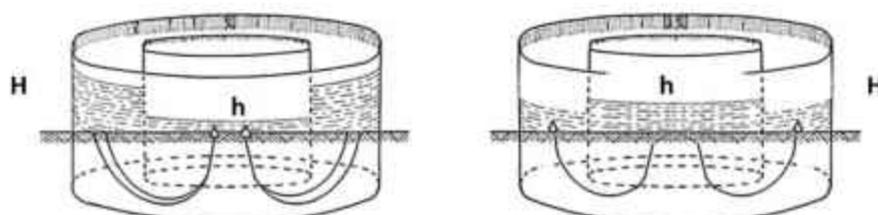
Figura 19. Esquema simplificado del funcionamiento de infiltrómetro de doble anillo.

Para estimar la tasa de infiltración del agua en la zona de estudio se ha empleado la técnica del infiltrómetro de doble anillo o de anillos de Muntz. El método desarrollado por Muntz asume que dada la disposición de los anillos (interior y exterior) y una vez obtenida la saturación, la diferencia de nivel de agua entre el anillo interior (h) y el exterior (H) provocará un flujo de entrada hacia el anillo interior si $H > h$; mientras que será de salida del anillo interior hacia el exterior si $h > H$. Además de esta componente (debida a la diferencia de nivel entre ambos anillos), el agua abandonará los cilindros por la superficie del suelo en el que se ha instalado. Las componentes del flujo de agua hacia el suelo serán por un lado la debida a la altura del nivel del agua y por otra la capacidad de absorción del suelo (Figura 19).

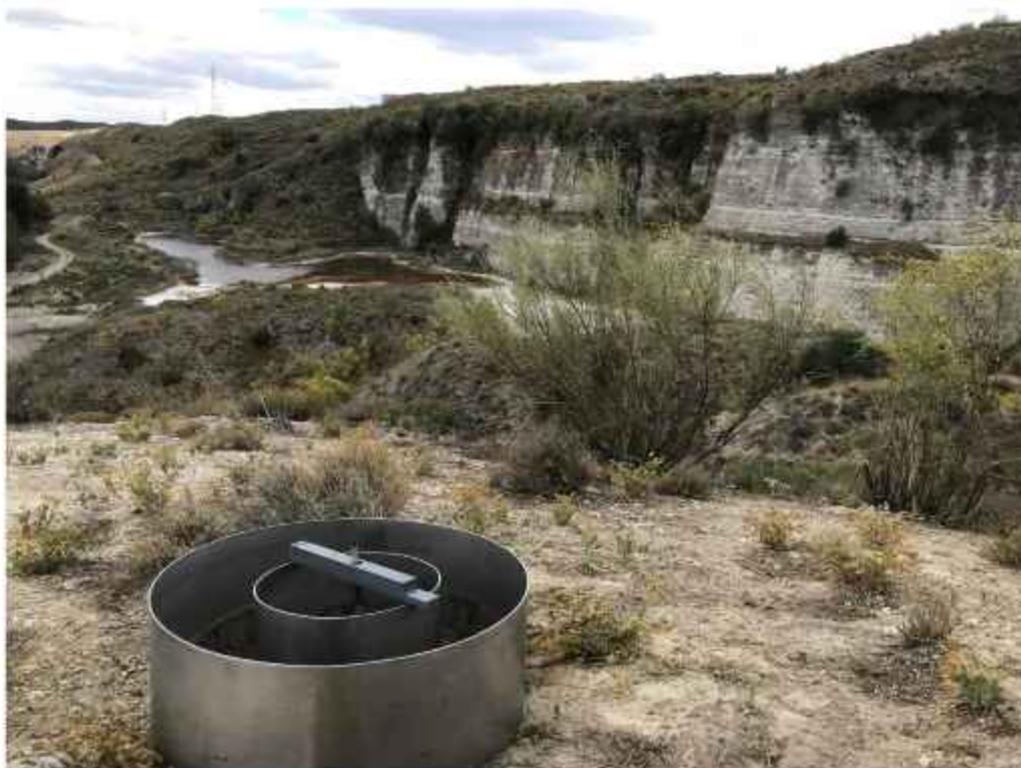
Figura 20. Punto 1: CIMA. Infiltrómetro de doble anillo con el que se realizó la prueba de infiltración.

Una vez clavado en el terreno, se llenaron ambos anillos con agua (teniendo cuidado de alterar lo menos posible la estructura superficial del suelo). Se anotó la altura alcanzada por el agua en el anillo interior (mediante el uso de un flotador). Y se comenzó a contar el tiempo a medida que se infiltraba el agua, en intervalos cada vez más largos. Se empezó a anotar el descenso del agua en periodos cortos de 15 o 30 segundos para ir alargando cada medición hasta los 10 minutos (Figura 20 y Figura 22).

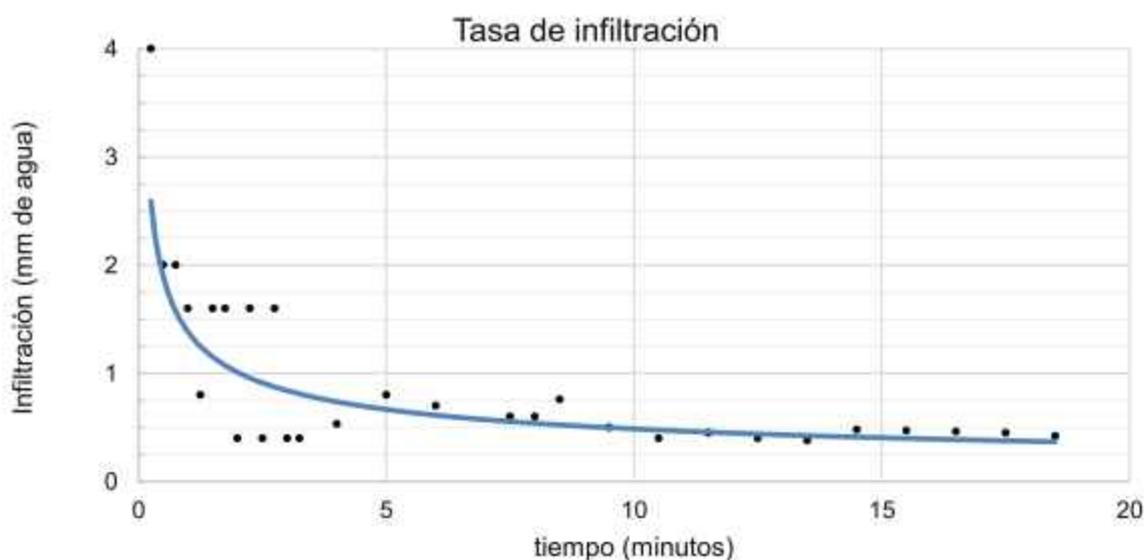
Figura 21. Tasa de infiltración del agua en el suelo (Punto 1: CIMA).
(Una vez estabilizado el frente de infiltración –a partir del minuto 10–, la tasa media es de aproximadamente 0,45 mm/min o 26 mm/h).

Existe una disparidad evidente entre los resultados de la tasa de infiltración de la cima de la cuenca vertiente que rodea la laguna (CIMA) y las zonas circundantes a la misma (ORILLA) (Figura 21 y Figura 23).

Por este motivo, la tasa de infiltración estimada para la zona de la cima de la cuenca vertiente se aproxima más a la esperada en lo que respecta a rango de magnitudes: 26 mm/h (estimada) frente a 49 mm/h (bibliográfica - Tabla I) [9]. Por el contrario, en las zonas donde ha habido actividad antrópica para la explotación de los yesos la tasa de infiltración es muy reducida como consecuencia de la compactación: 2,6 mm/h.

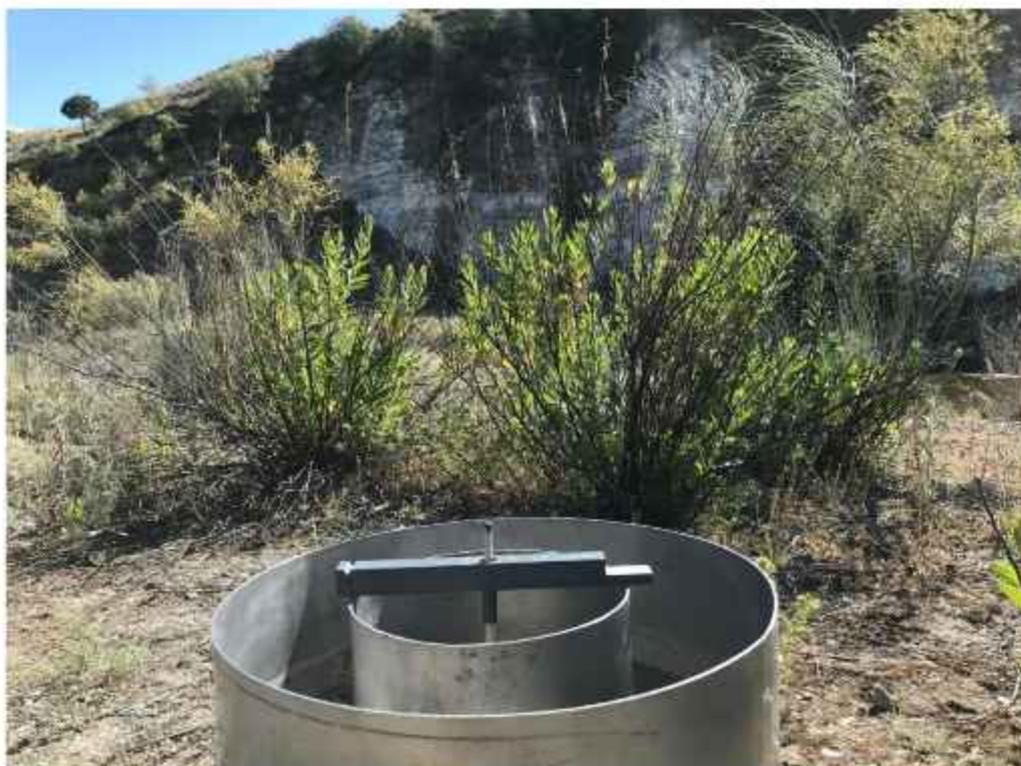
Figura 22. Punto 2: ORILLA. Infiltrómetro de doble anillo con el que se realizó la prueba de infiltración.

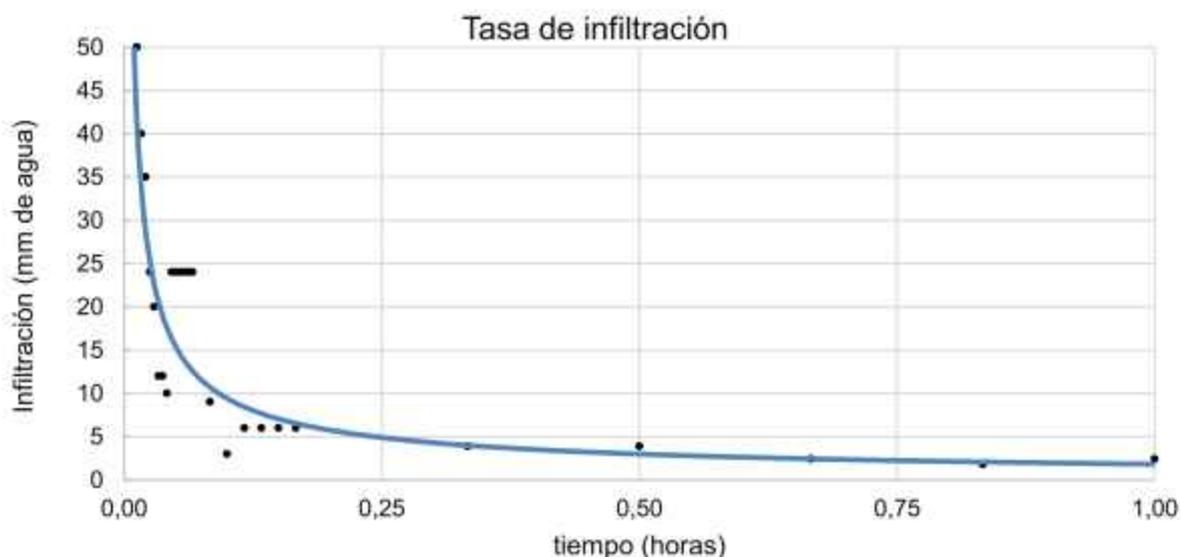
Figura 23. Tasa de infiltración del agua en el suelo (Punto 2: ORILLA).
(Una vez estabilizado el frente de infiltración –a partir de la media hora–, la tasa media es de aproximadamente 2,60 mm/h).

Las zonas altas se encuentran menos alteradas edafológicamente, por lo que no existe compactación del suelo que dificulte la infiltración del agua en él. Esto evita la escorrentía y la erosión del suelo. Por el contrario, en las zonas adyacentes a la laguna, como consecuencia de las actividades extractivas que se desarrollaron tiempo atrás se ha producido una compactación considerable del terreno como consecuencia de la circulación de maquinaria, que reduce considerablemente la tasa de infiltración.

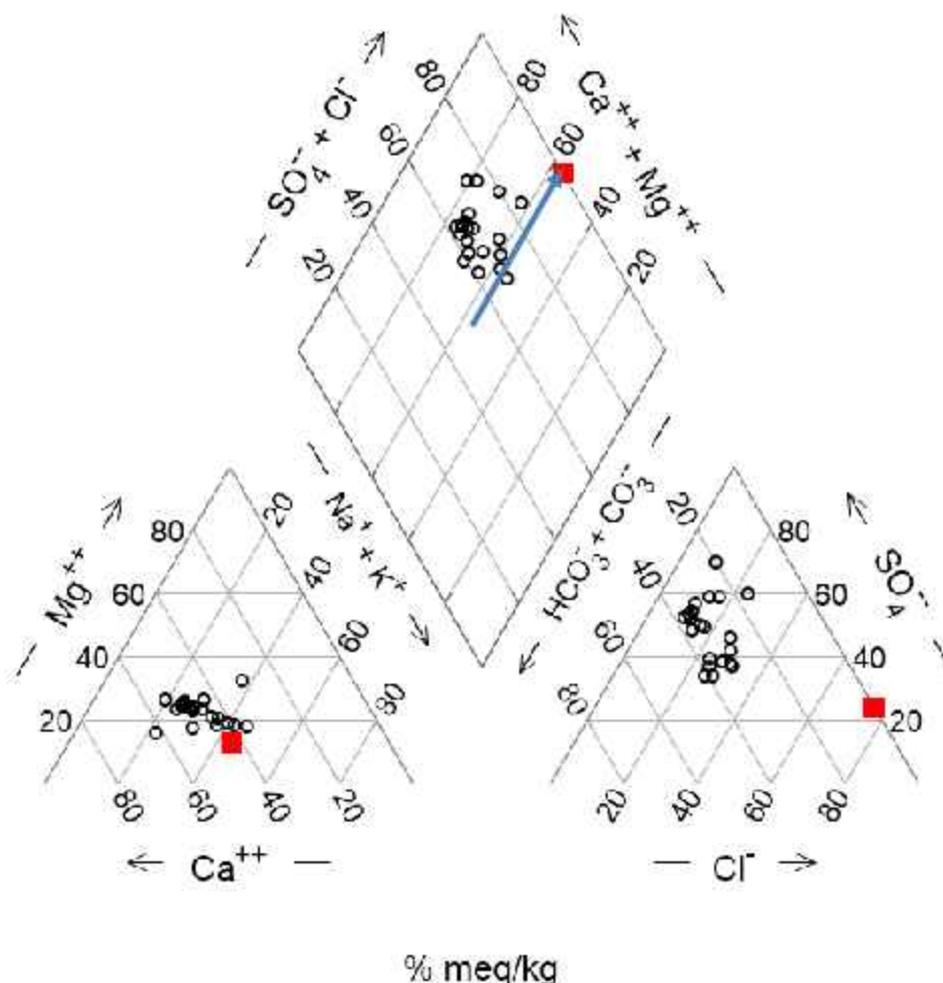
Figura 24. Diagrama de Piper comparando las aguas superficiales y subterráneas del tramo bajo de la cuenca del río Jarama [21].

Del estudio detallado de la proporción de iones presentes en la muestra de agua y mediante la comparación con otras aguas de la misma zona, pueden observarse diferencias. Las aguas superficiales y subterráneas del tramo bajo de la cuenca el río Jarama pueden clasificarse como aguas sulfatadas-cloruradas-cálcico-magnésicas [21], al igual que la muestra de la laguna (Figura 24). La diferencia radica en que el agua de la laguna ha evolucionado químicamente en un grado mayor a las aguas circundantes, como consecuencia de la disolución de los materiales por los que ha circulado.
