PI 1531/21 R 10101

INFORME TÉCNICO

EVOLUCIÓN DEL ESTADO HIDROLÓGICO DE LA LAGUNA DE LA YESERA (RIVAS-VACIAMADRID)

Universidad
Rey Juan Carlos

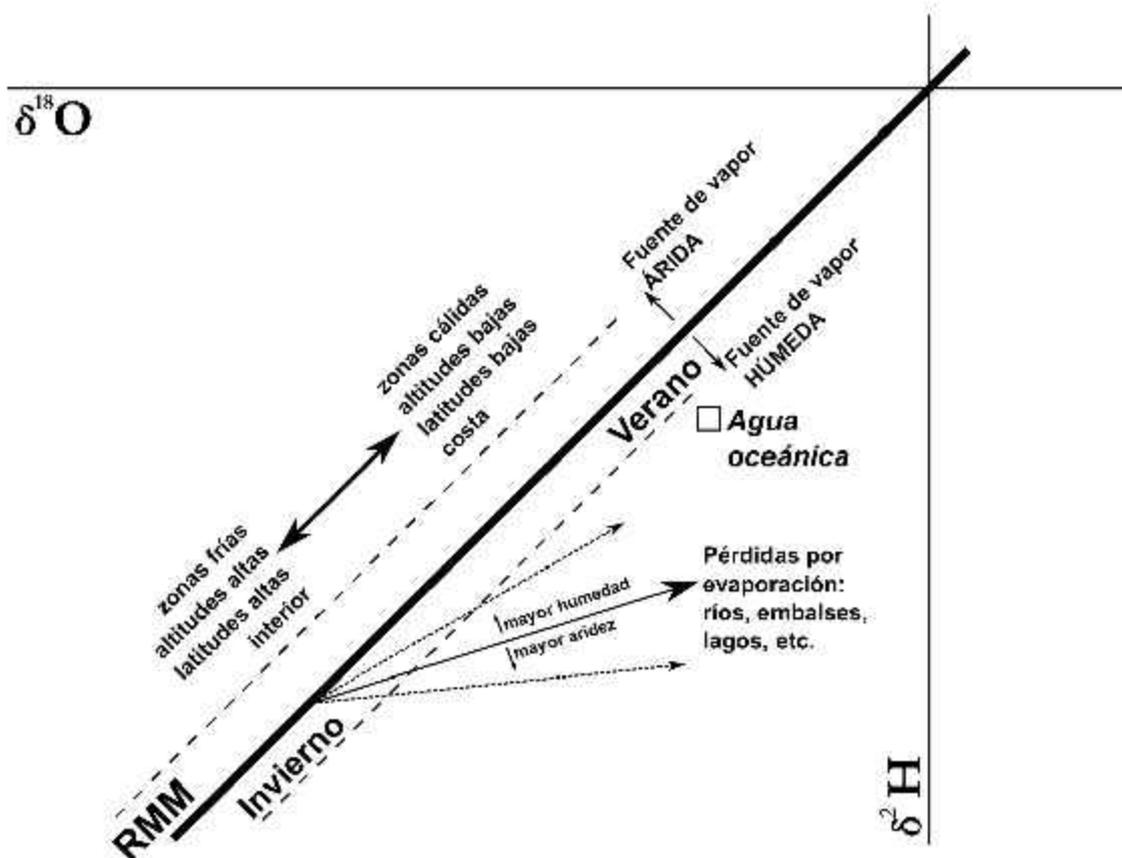
Figura 27. Representación de la RMM y tipos de desviaciones. Tomada de SAHRA, Sustainability of semi-Arid Hydrology and Riparian Areas (2018) [35].

El elemento químico hidrógeno (H) posee dos isótopos estables: ^1H y ^2H (o D, deuterio), con abundancias de 99,985 y 0,015 respectivamente. La medición de la variación y desviación (δ) del ^2H , al igual que ocurre con el ^{18}O , aporta información de interés sobre el ciclo hidrológico [40].

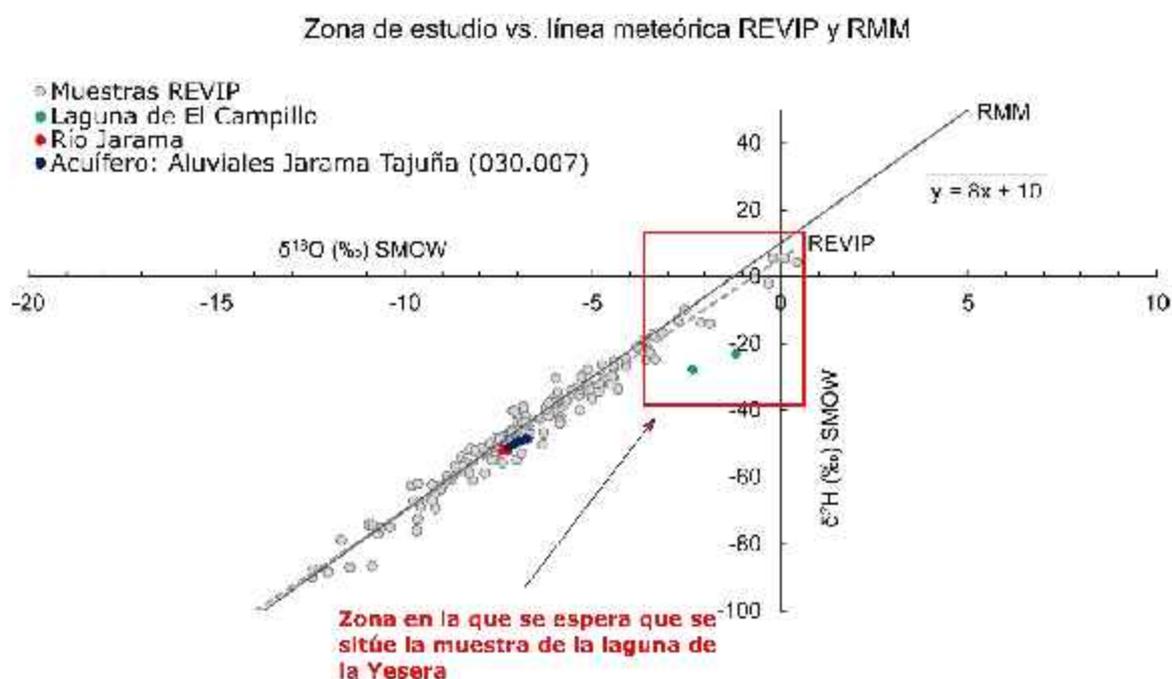
Figura 28. Recta meteórica mundial y recta REVIP frente al resultado del análisis isotópico de las aguas superficiales y subterráneas del tramo bajo de la cuenca del río Jarama, donde se encuentra la laguna de la Yesera y el Parque Regional del Sureste de la Comunidad de Madrid.

De ocurrir el mismo fenómeno en la laguna de la Yesera, se podría dar fundamento científico a la hipótesis de la reducción de aportes hídricos al entorno de la laguna y la consecuente desecación de esta.

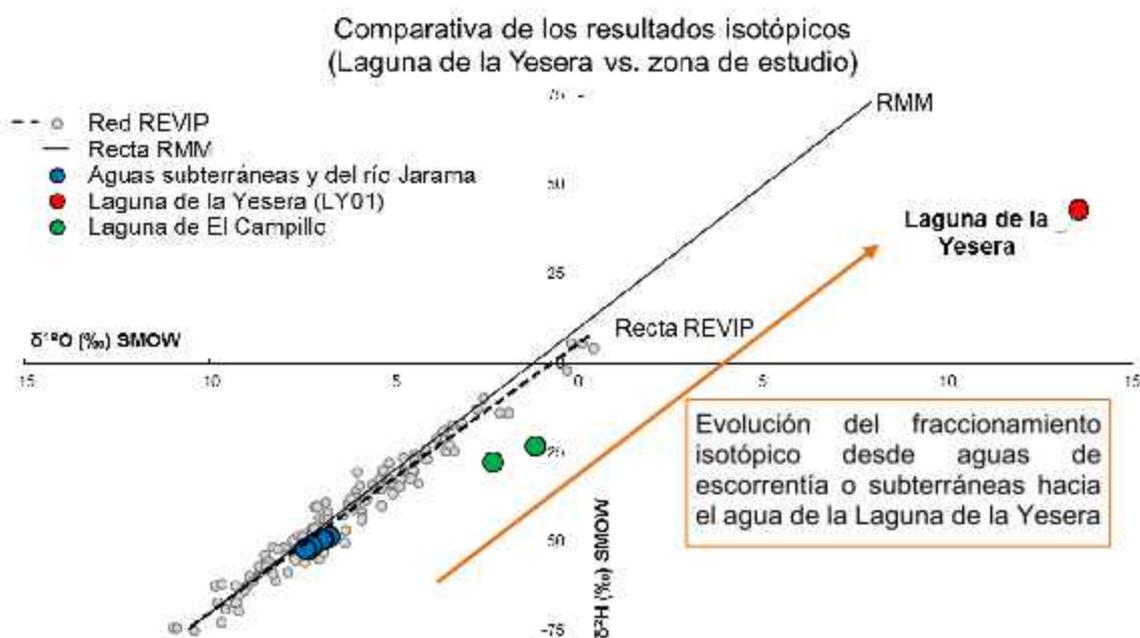
Figura 29. Resultados del análisis isotópico del agua de la laguna de la Yesera (muestra LY01).

La gráfica señala que la muestra LY01 se sitúa en el sector positivo, muy alejada del resto de muestras. Esto confirma que las aguas de la laguna de la Yesera están altamente cargadas en isótopos de ^{18}O y ^2H y la desviación respecto al estándar de referencia V_{SMOW} es positiva. La explicación a este fenómeno se debe a que las aguas de escorrentía o de precipitación que alimentan la laguna tienen un valor de δ negativo, puesto que provienen de aguas evaporadas. Una vez que son retenidas en la laguna, las fracciones más ligeras de isótopos se evaporan mientras que las más pesadas no, produciéndose el fraccionamiento a lo largo de la recta de evolución de las aguas (Figura 29).
